**ZADEVA: R2-417 odsek 1187 Ljubež – Moravče**

**- odseku 1187 Ljubež – Moravče od km 5,050 do km 6,300**

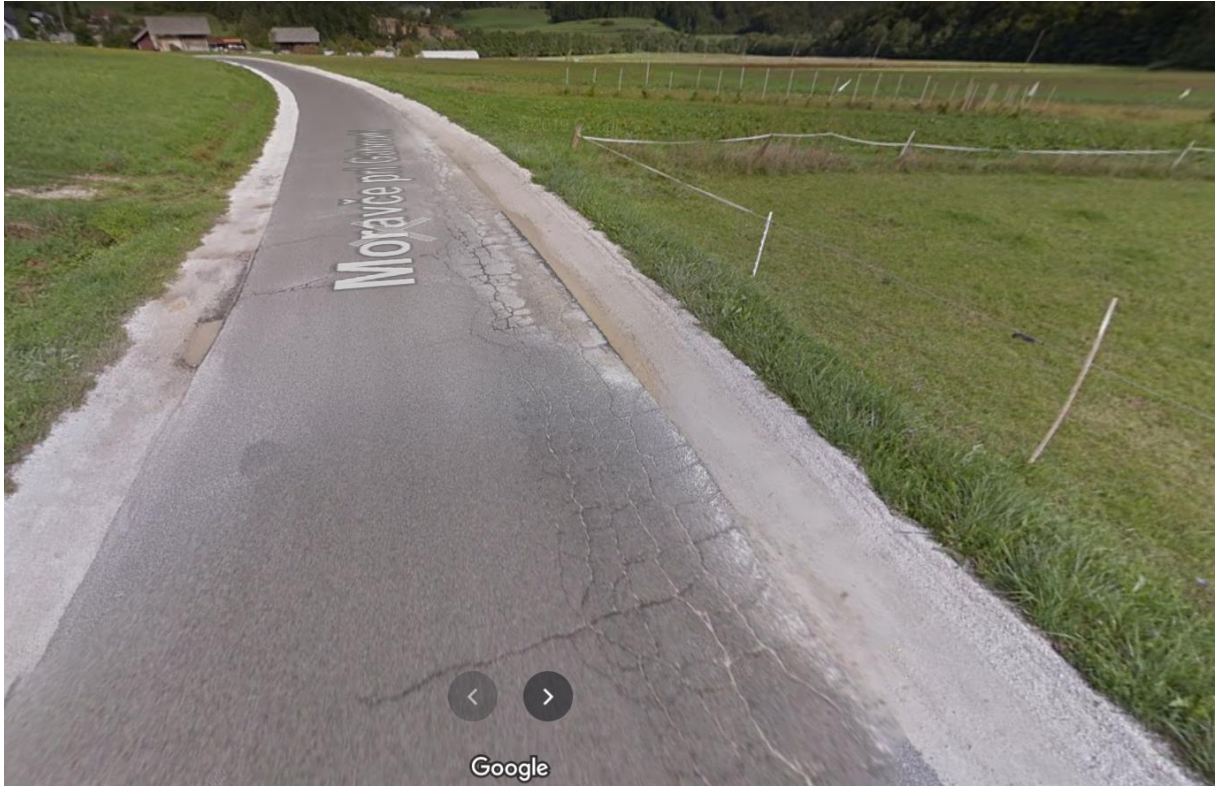
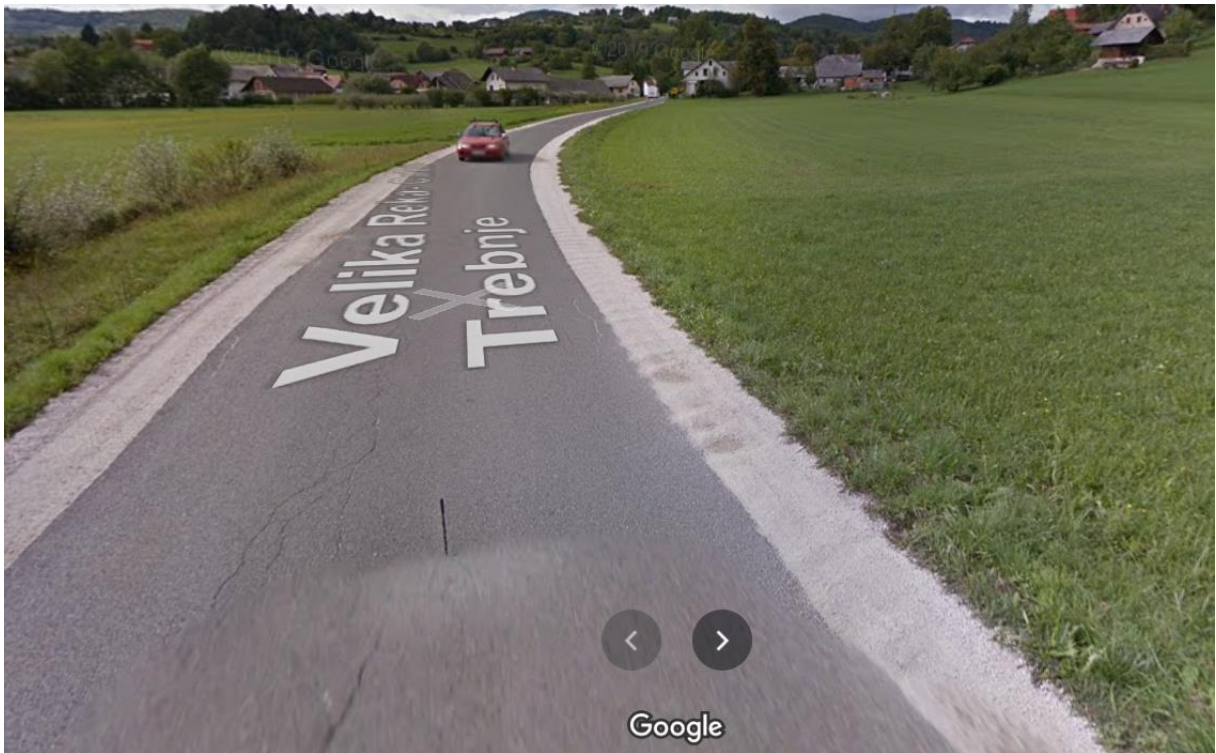
Priloge: slikovni material

Lahko, da so bankine relativno redno vzdrževane, vendar pri srečanju navadno oz. praviloma obe vozili zapeljeta izven vozišča - na bankino. Še posebno ob deževju se bankine še toliko hitreje zmečajo in poškodujejo. Posledično zaradi redne vožnje po bankinah le-te niso v isti višini, da ne izpostavljam različne oprijemljivosti pnevmatik zaradi vožnje z levim delom vozila po asfaltiranem vozišču, z desnim delom pa po peščeni bankini.

Koti med bankino in voziščem so bistveno višji od 3 cm, naklon ne omogoča odtekanja vode, zato se le ta zadržuje na bankinah, s tem pa se mehča teren, kar še dodatno pogojuje hitrejšo erozijo bankin. Bankine s tem niso poravnane niti utrjene.

***Tudi trenutne vozne površine (asfaltirane površine v širini 3,8 m) so zelo poškodovane z mnogimi posedki, mrežnimi in vzdolžnimi razpokami ter odkrušenimi robovi.***

**- izvrši preplastitev z asfaltom v zadostni širini na odseku 1187 od km 5,050 do km 6,300.**

Prosimo, da zadevo ponovno preučite, si ogledate stanje na terenu ter pristopite k modernizaciji oz. rekonstrukciji omenjenega odseka.
